André Raymond : Inspecteur agréé, certifié en bâtiment
Certification Nationale # CNCII-00684

Rapport d'inspection visuelle pour le bâtiment.

18 Rang de la gauche
Village de l'étroit

Inspection fait de 8 : 30 à 12 : 00 heure le 31mai 2015.

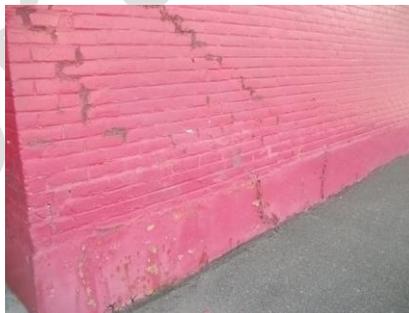
Des fissures ont été observées à différents endroits. En raison de leurs importances et des risques d'infiltration d'eau qui s'ensuivent, nous recommandons d'effectuer les réparations nécessaires.

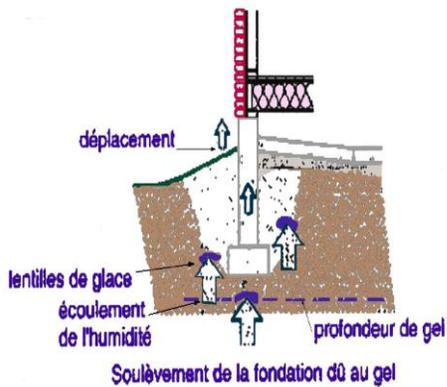
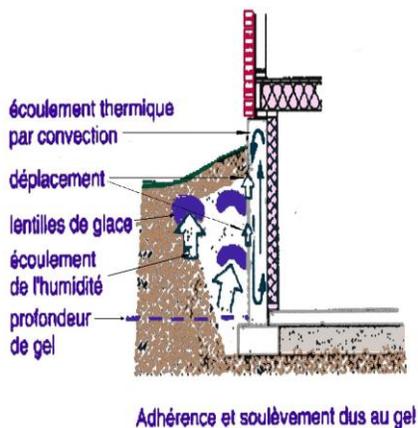
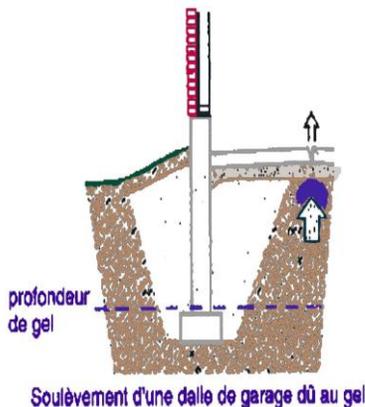
Notre inspection visuelle nous porte à croire que le dessus des fondations se situe, par rapport au sol, à un niveau inférieur à ce que le Code exige. Ceci peut entraîner des problèmes d'infiltration d'eau et des dommages sur le revêtement extérieur. Par conséquent, des corrections devront être apportées ou des travaux préventifs doivent être faits.

Le haut des fondations a été remblayé et se trouve maintenant inférieur au niveau du terrain. Cette situation peut causer des problèmes d'infiltration d'eau. Nous suggérons de corriger cette situation.

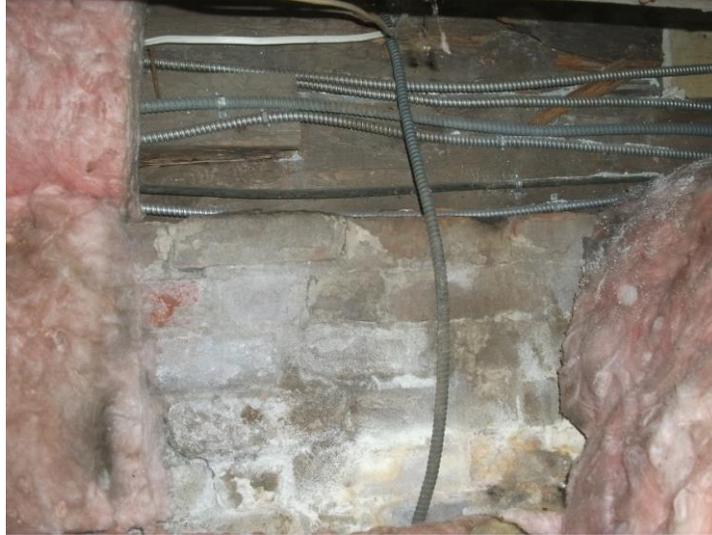
Des traces d'efflorescence ont été observées à l'intérieur, sur les murs de la fondation. Ce symptôme indique une accumulation d'eau derrière les murs. Une simple inspection visuelle ne peut certifier le degré de gravité de la situation.

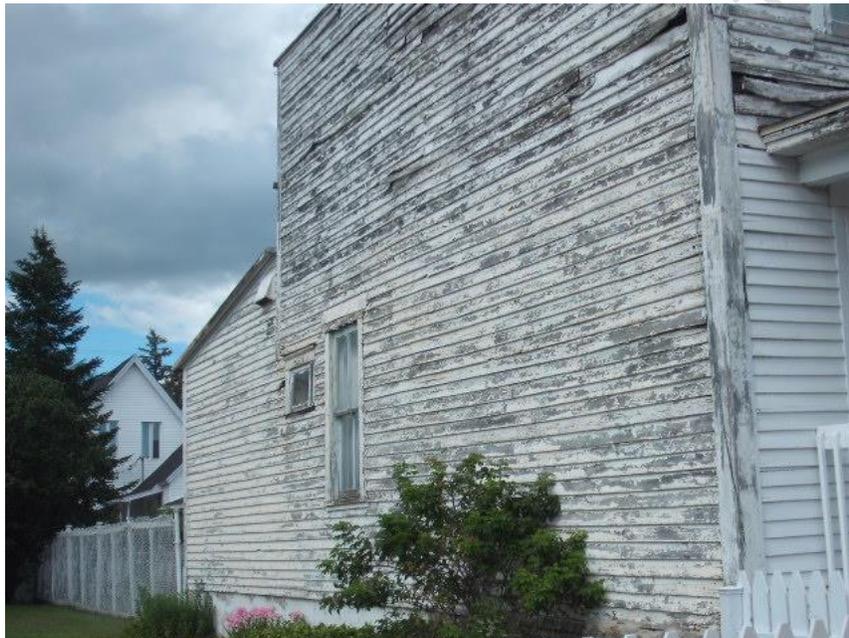
Quelques fissures ont été observées sur le revêtement de finition. Celles-ci peuvent laisser l'eau s'infiltrer.

Nous vous suggérons de les réparer pour éviter les infiltrations d'eau derrière le revêtement extérieur et des dommages plus importants.

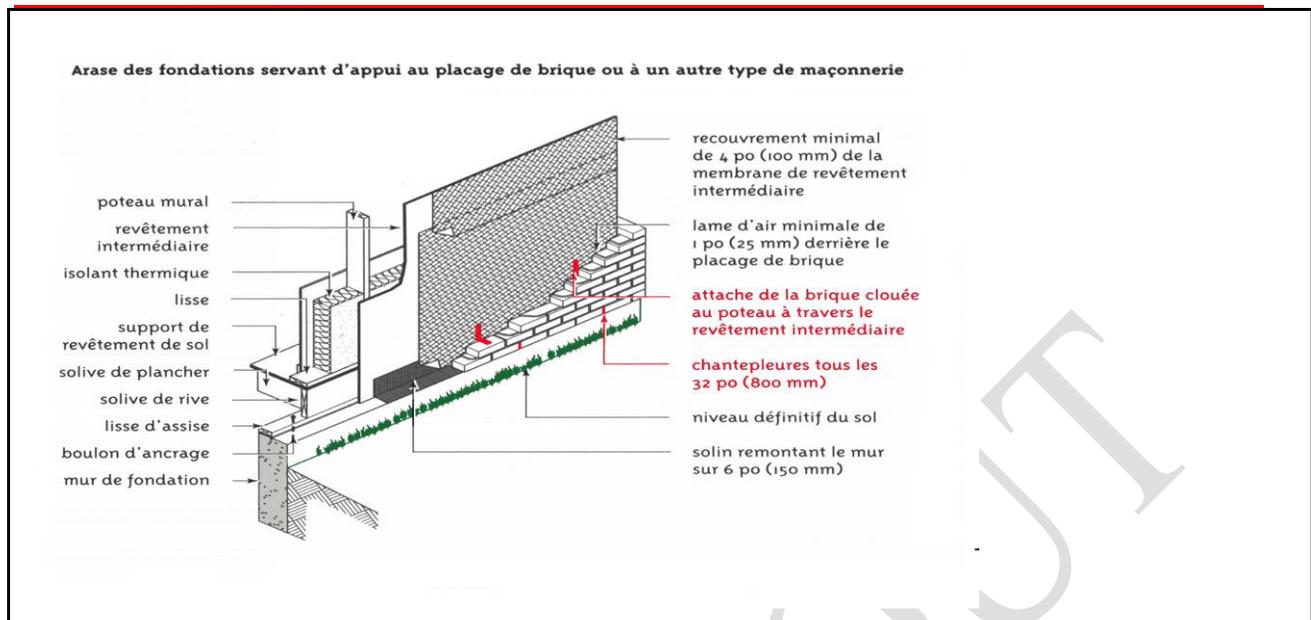
Des boursouflures dans le revêtement de maçonnerie ont été observées.

Nous vous recommandons de consulter un briqueteur pour la réfection de la section supérieure des murs.

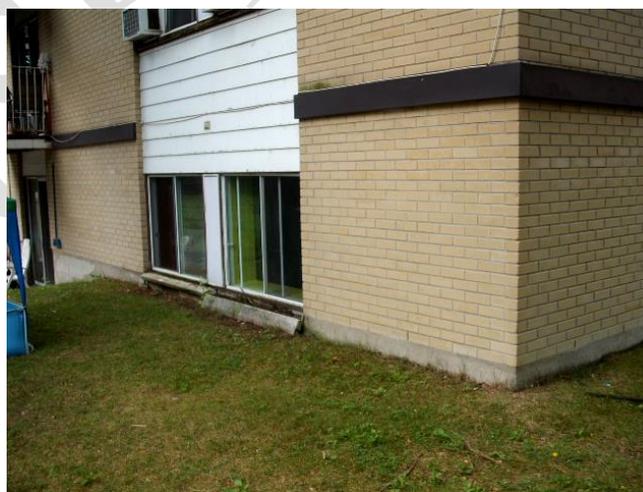
Un ou plusieurs linteaux et allèges sont endommagés.

Des travaux de réparation ou de remplacement doivent être réalisés.

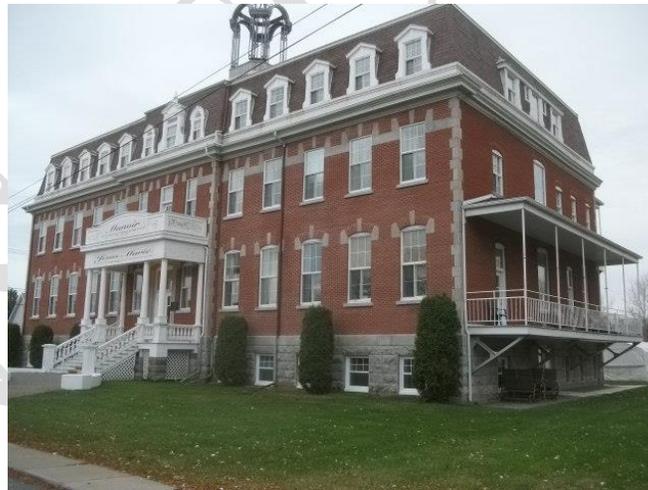
Le calfeutrage autour des fenêtres et portes doit être rectifié.

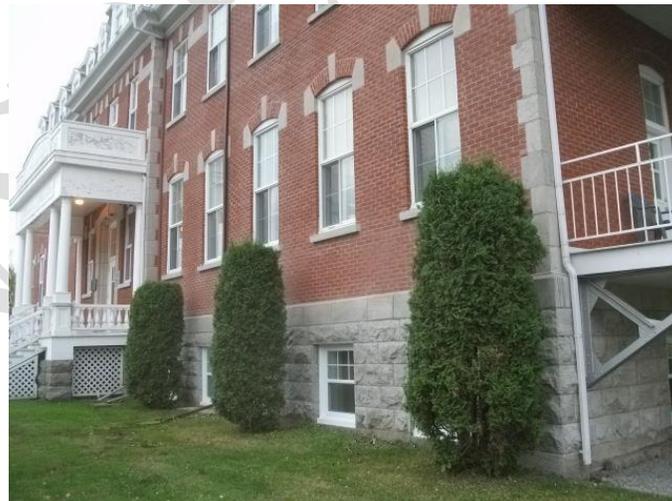
Nous avons observé que les boîtes de portes et fenêtres au sous-sol ont été recouvertes d'un revêtement.

Notre inspection visuelle nous empêche de connaître la condition réelle des matériaux sous le revêtement.

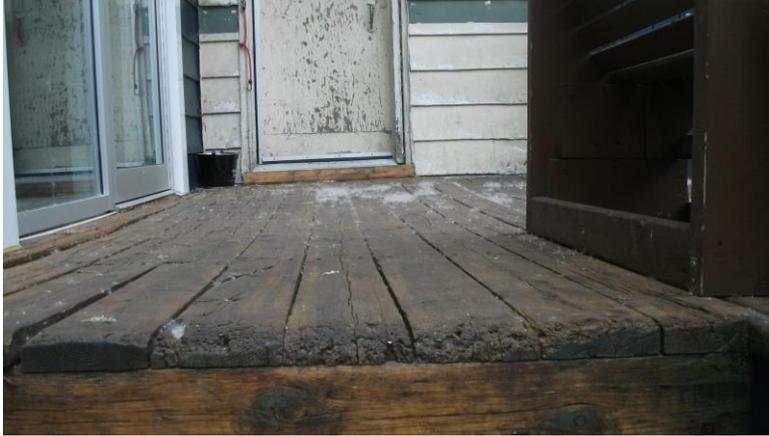
La pente du balcon arrière au rez-de-chaussée a une pente vers le bâtiment. Les balcons doivent être conçus avec une pente éloignant l'eau du bâtiment, afin d'éviter des infiltrations d'eau à l'intérieur.

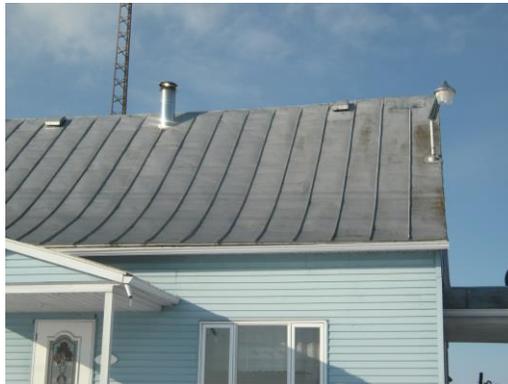
Le revêtement d'une toiture a une durée de vie approximative variant de 15 à 20 ans.
Le revêtement de la toiture montre une usure normale compte tenu de son âge.

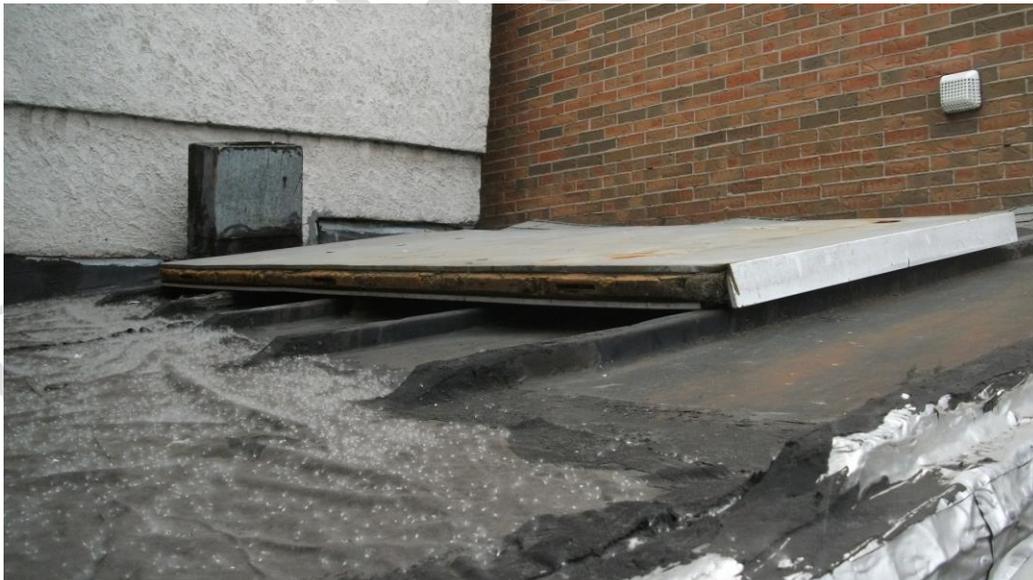
Des signes d'infiltrations d'eau ont été observés à différents endroits. Nous vous suggérons de sceller ces endroits pour arrêter ces infiltrations en attendant de refaire ce recouvrement qui est urgent.

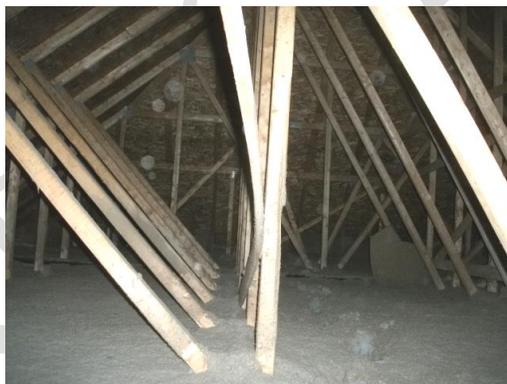
Nous avons observé une épaisseur d'environ 10 pouces d'isolation.

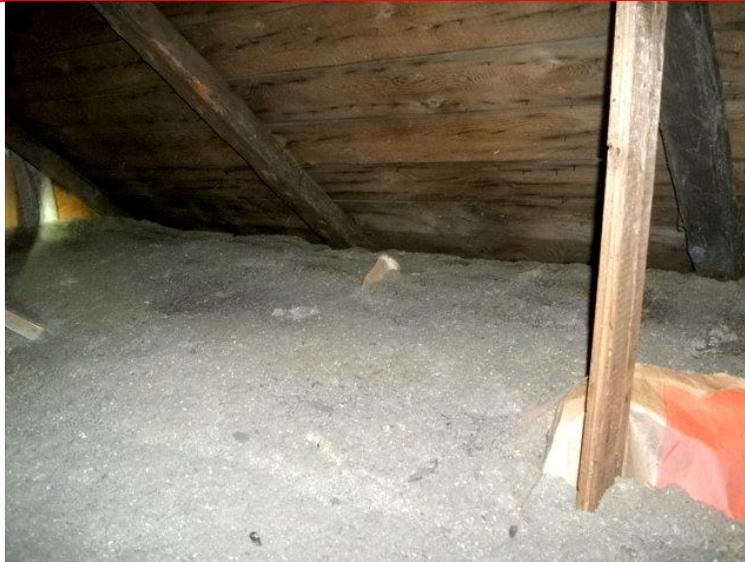
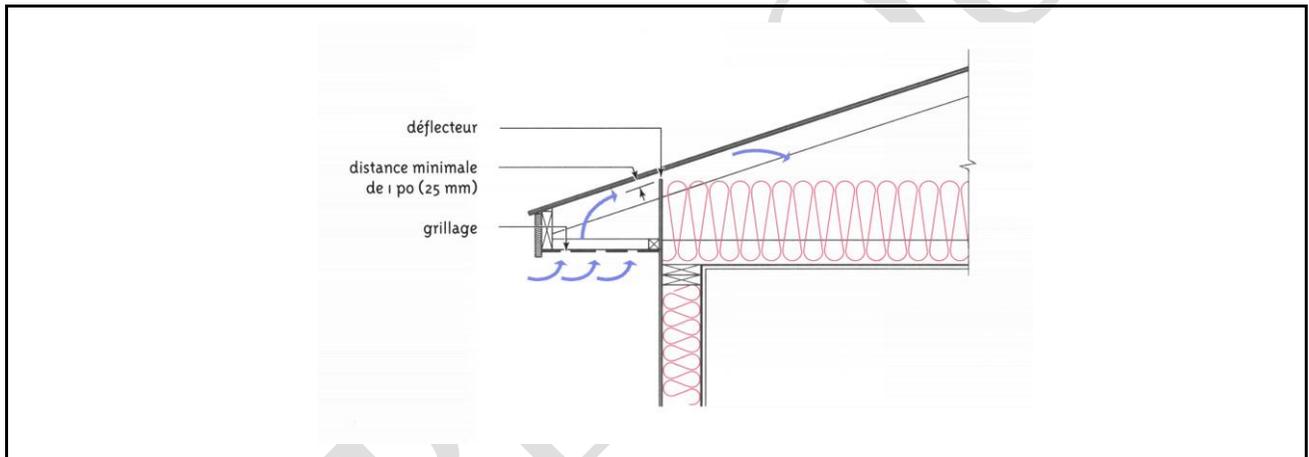
La ventilation par les soffites est obstruée, elle doit être dégagée.

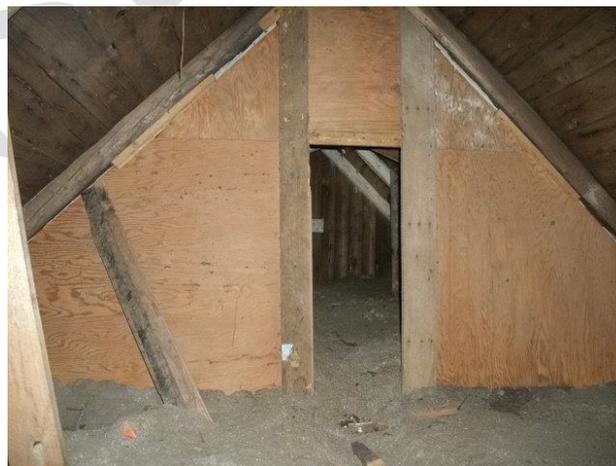
La ventilation est inexistante. Cette situation peut causer des problèmes sérieux de condensation et de pourriture éventuelle. Il est important de corriger.

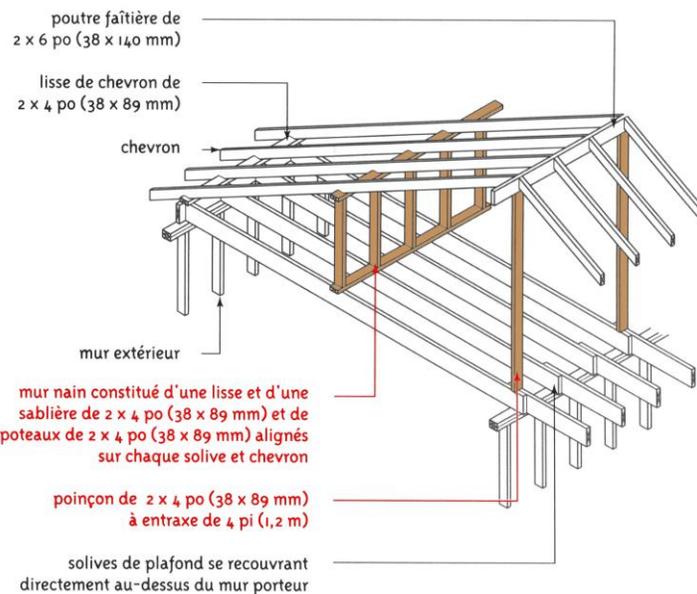
Les murets de soutien de la toiture doivent être érigés correctement pour éviter la déformation du tablier du toit.

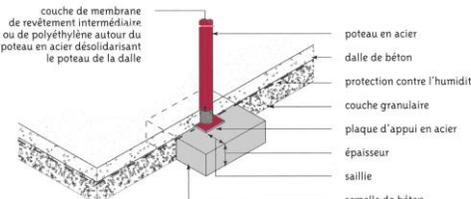
Les poteaux ne sont pas appuyés sur une semelle. Cette situation est non-conforme et peut causer un affaissement, elle doit par conséquent être corrigée.

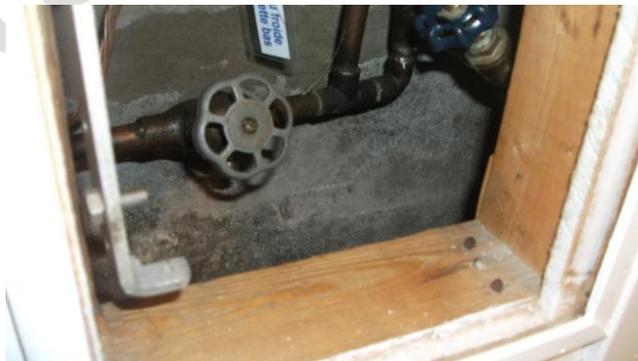
Lors de notre inspection, nous avons observé que la pression d'eau était faible, nous vous recommandons de remplacer les conduits d'acier.

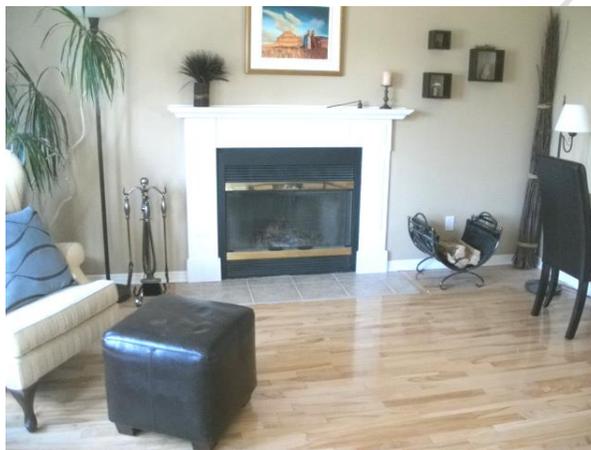
Le dégagement est non réglementaire en façade du foyer, cette situation doit être corrigée.

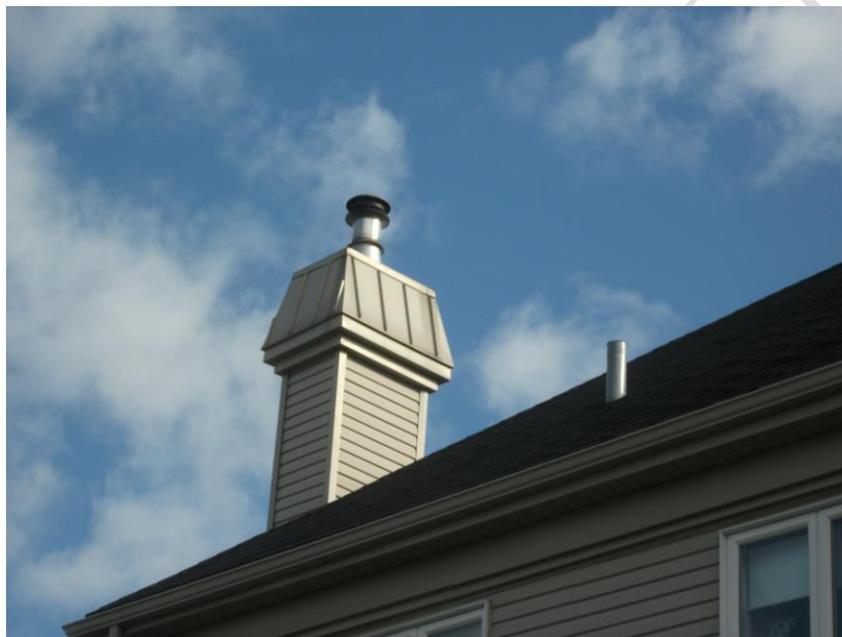
Nous n'avons observé aucune trappe de ramonage au bas de la cheminée.

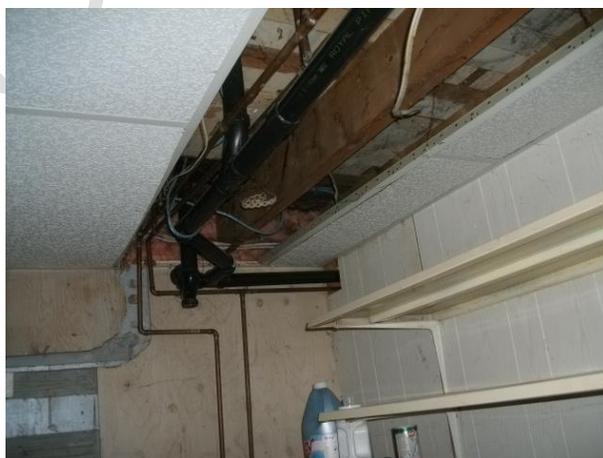
Lors de notre inspection des plafonds et des murs intérieurs, des signes d'infiltration d'eau ont été observés. Ces infiltrations proviennent

Des traces de moisissure ont été observées

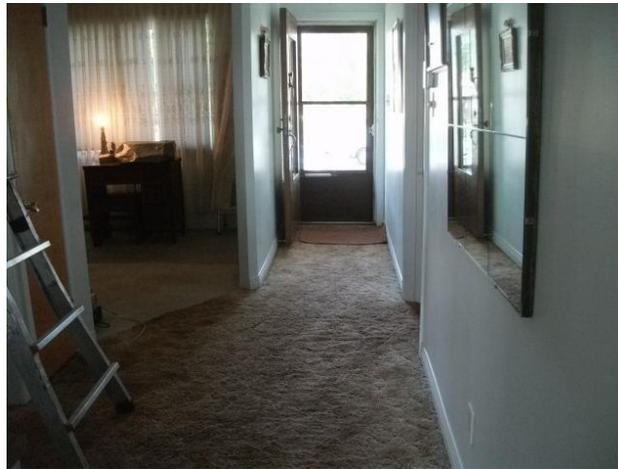
Les planchers montrent des signes de dénivellation, cette situation est due à

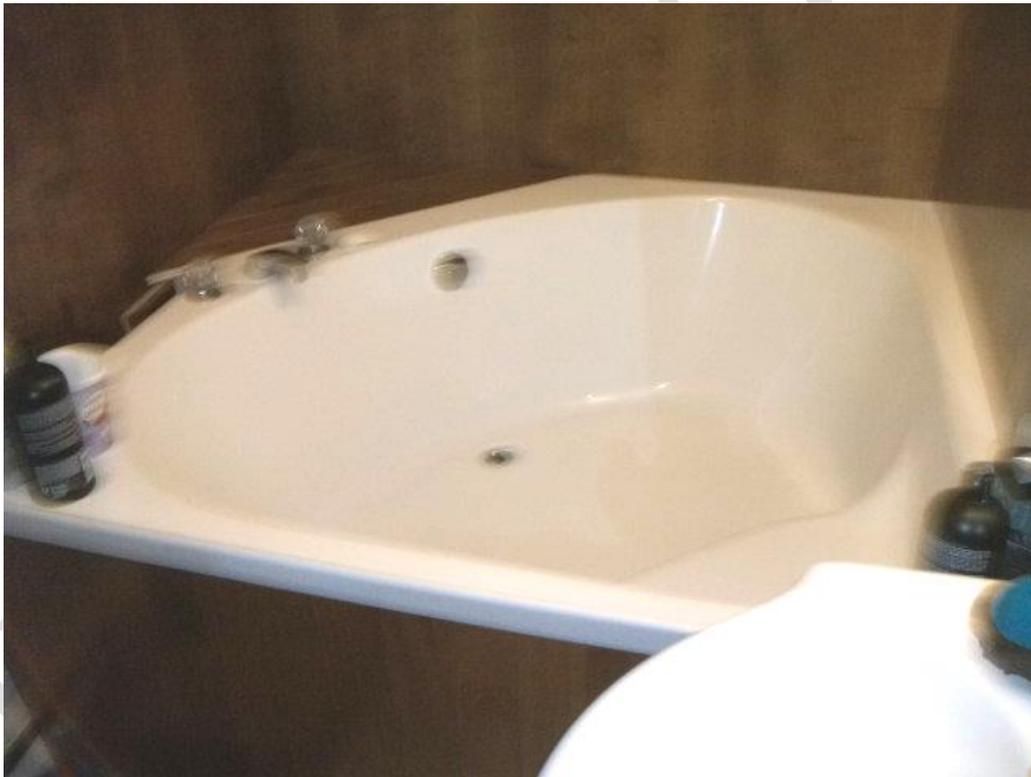
Nous avons observé une faiblesse au niveau des murs autour de la baignoire. Il est impossible, par simple inspection visuelle, de se prononcer sur l'importance des dommages à cet endroit. Il est possible que les murs sous le revêtement soient à refaire. Nous recommandons de réparer les murs dans la salle de bain

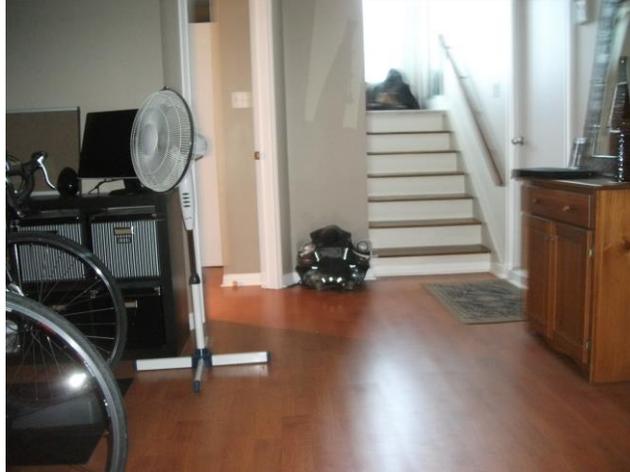
Une main courante doit être installée
