Rapport de visite pour vérifications localisées sur différents bâtiments.

003 Par là
Là bas

Inspection fait de 8 : 30 à 15 : 00 heure le 17 juin 2011.

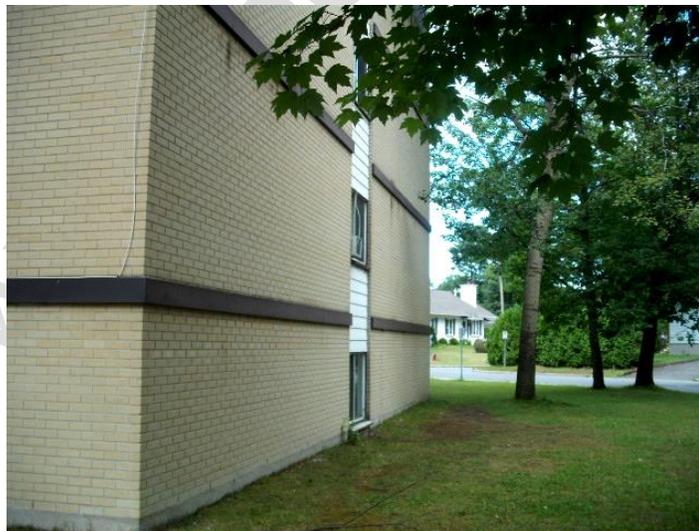
Nous vous suggérons d'éloigner de l'immeuble les arbustes afin que ceux-ci ne touchent pas au revêtement extérieur. La présente situation maintient une humidité excessive près de l'immeuble ce qui contribue à accélérer la détérioration des matériaux.

De plus, il est plus difficile de faire une inspection préventive du revêtement.

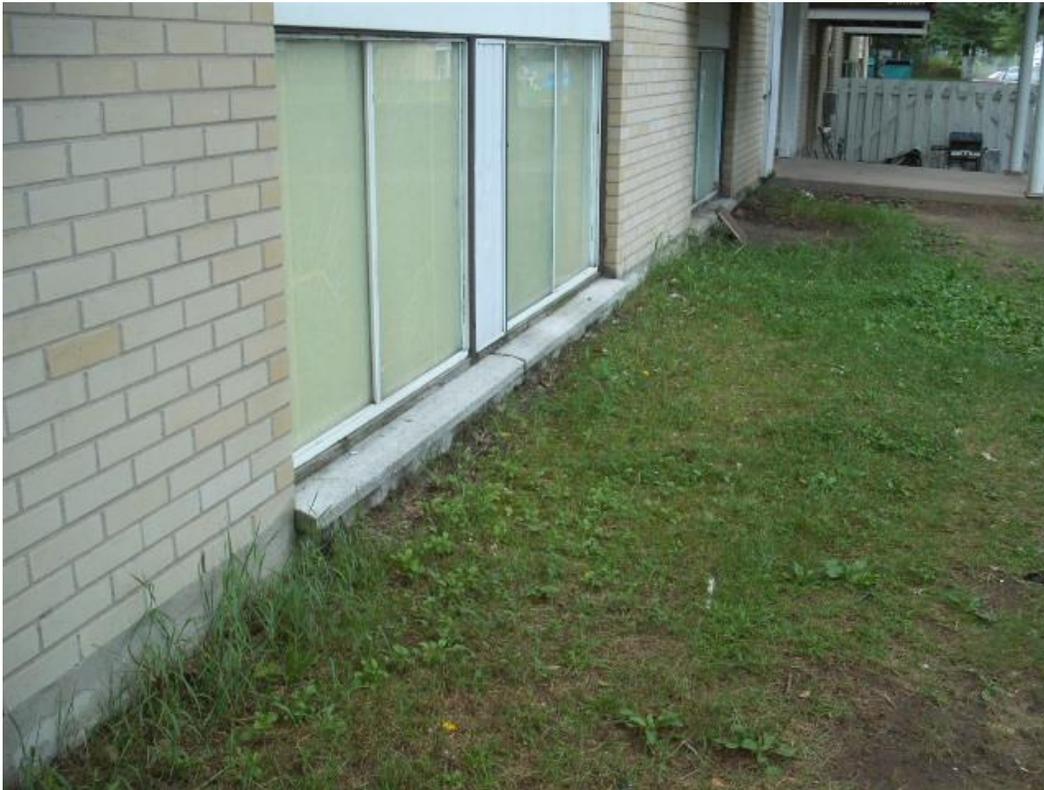
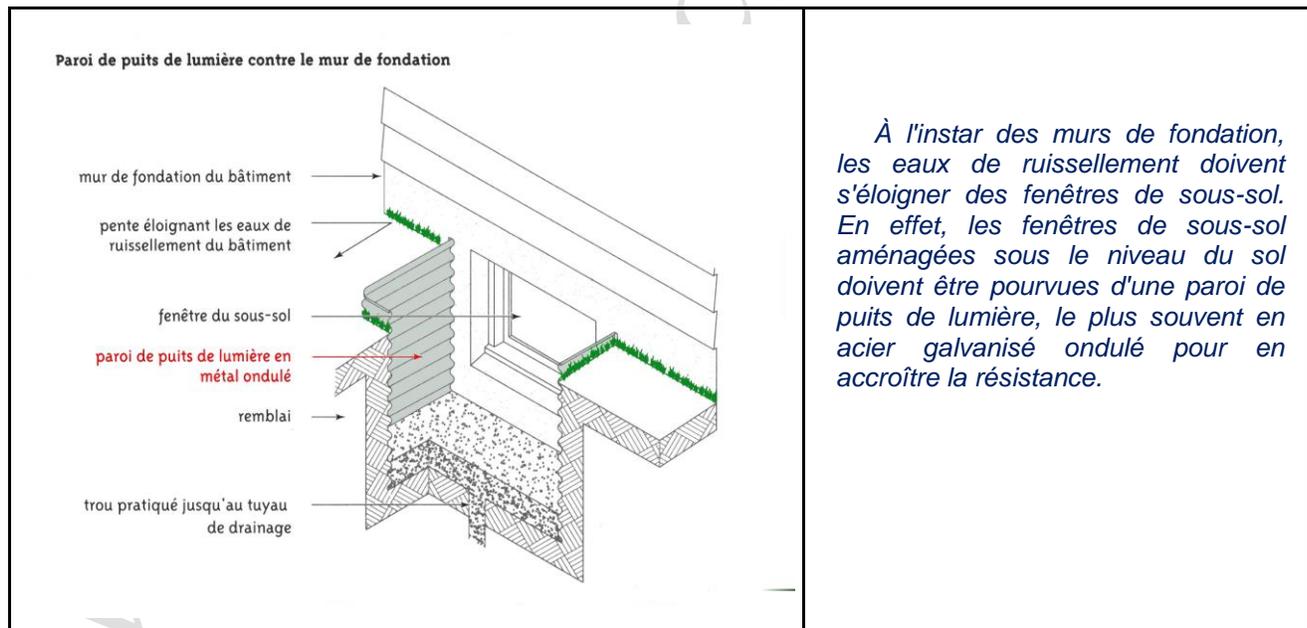
Il n'y a pas le dégagement nécessaire au bas des fenêtres du sous-sol. Un espace de 150 mm (\pm 6 pouces) est recommandé entre le bas de la fenêtre et le sol fini.

Des correctifs doivent être apportés pour éviter des infiltrations d'eau, l'installation de margelles est nécessaire. L'installation de margelle demande un bon état du drain français car elle s'y déverse, prévoir revoir le drain français de ce bâtiment par vérification.

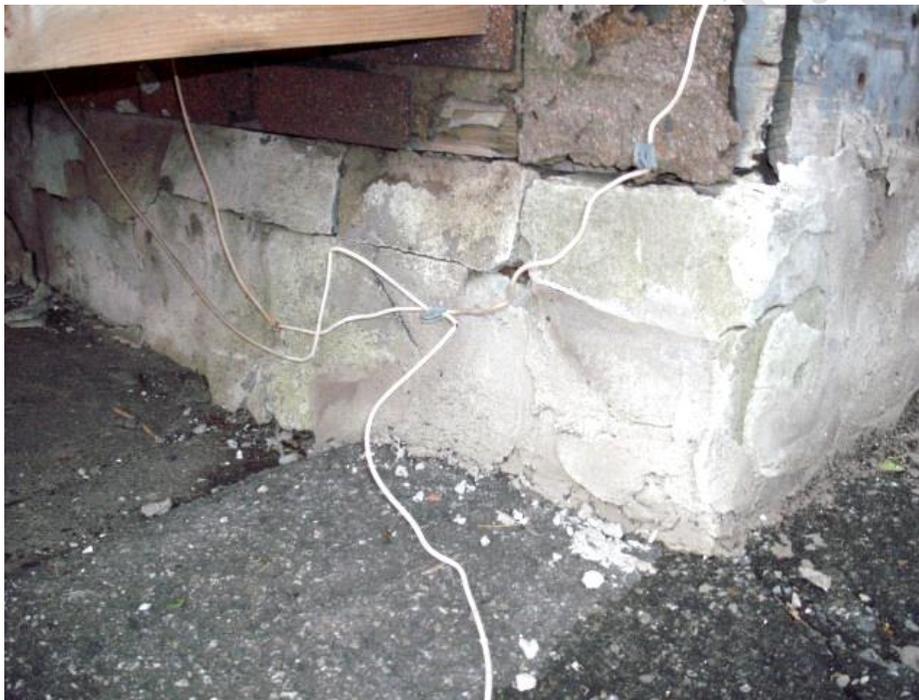
lors de l'inspection, les fondations présentaient plusieurs fissures graves visibles. Cette section et d'autres du même genre doit être refaite au complet.

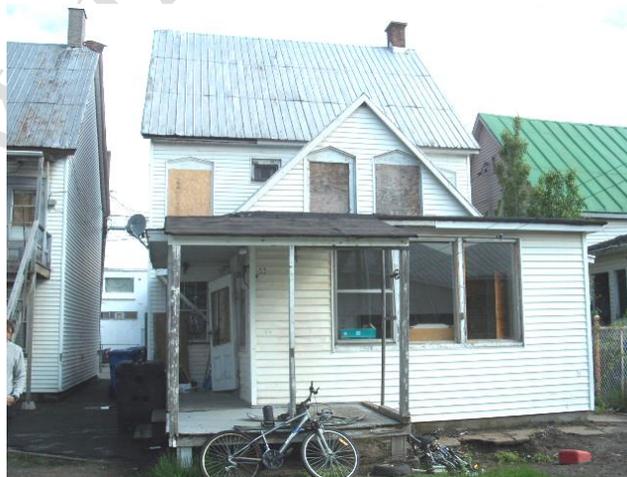
L'état actuel est très dommageable pour le bâtiment.

Ceci peut entraîner de la pourriture, voire offrir un abri à la vermine.

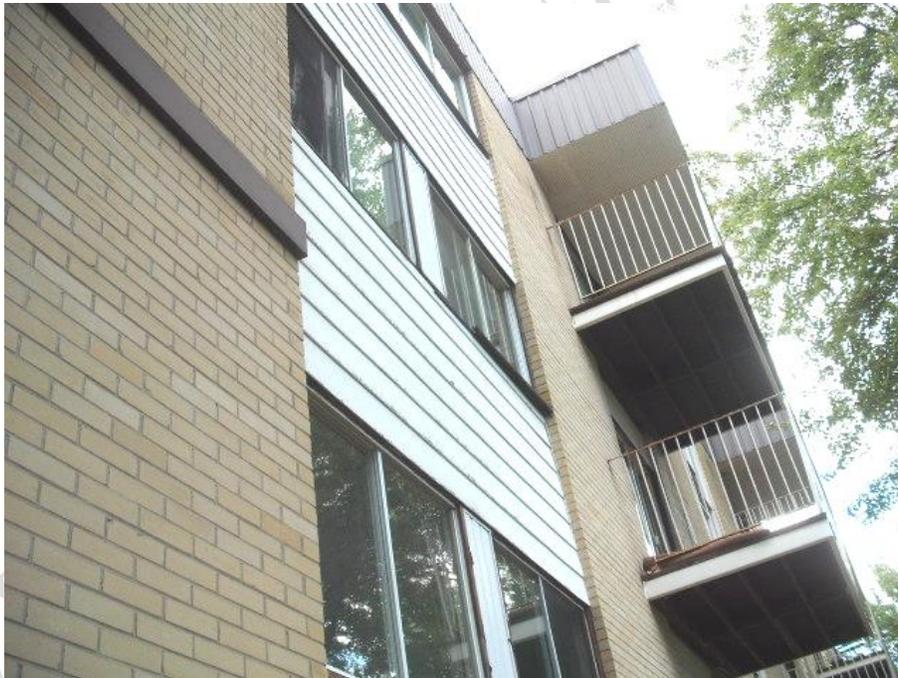
Le calfeutrage autour des fenêtres et portes doit être rectifié.

Le calfeutrage prévient les infiltrations d'eau.

Il est très important de vérifier périodiquement le calfeutrage au périmètre des portes et des fenêtres et de le remplacer dès qu'il est endommagé. L'ensemble des ouvertures est à refaire.

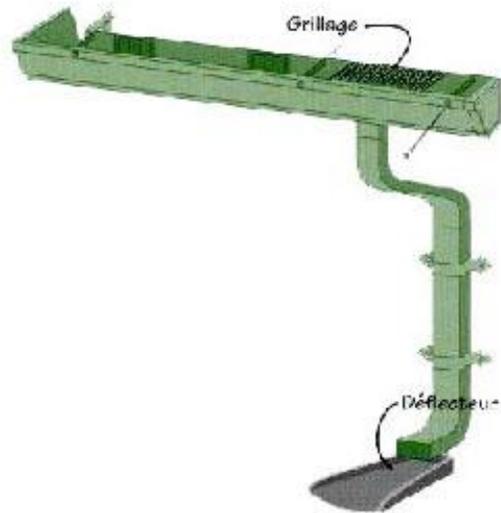
Il devrait y avoir un déflecteur au bas de chaque descente pour éloigner l'eau des abords des fondations.

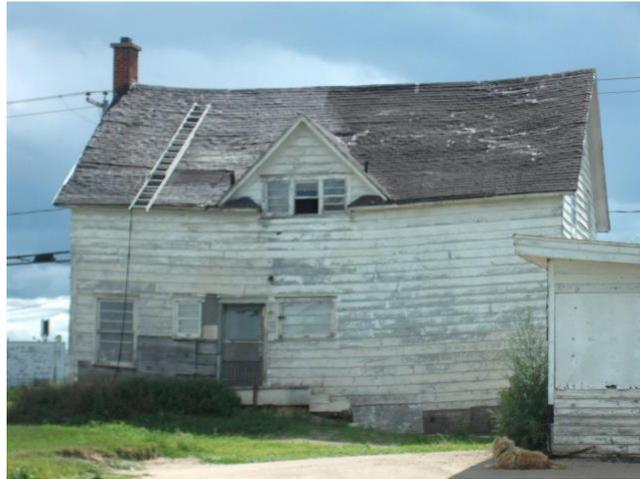
Lors de notre inspection du bâtiment, seulement une partie de la structure était visible. Notre inspection a été limitée.

Nous avons observé de la dénivellation significative sur les planchers du bâtiment. L'accumulation d'humidité et les infiltrations d'eau répétées ont endommagés plusieurs éléments structuraux qui doivent être remplacés.

Nous avons observé que des travaux ont été réalisés sans que les règles de l'art aient été respectées.

Nous vous recommandons de consulter un spécialiste pour corriger la structure du bâtiment.

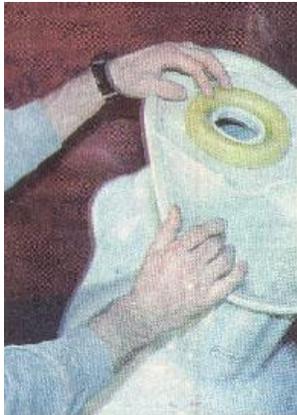
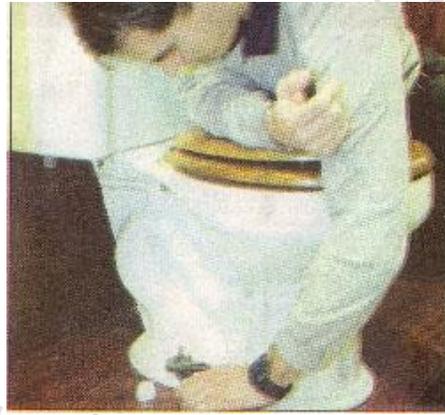
Des toilettes bougent dans des salles de bain

Cette situation peut entraîner des fuites d'eau, pouvant provoquer des dommages aux matériaux du plancher.

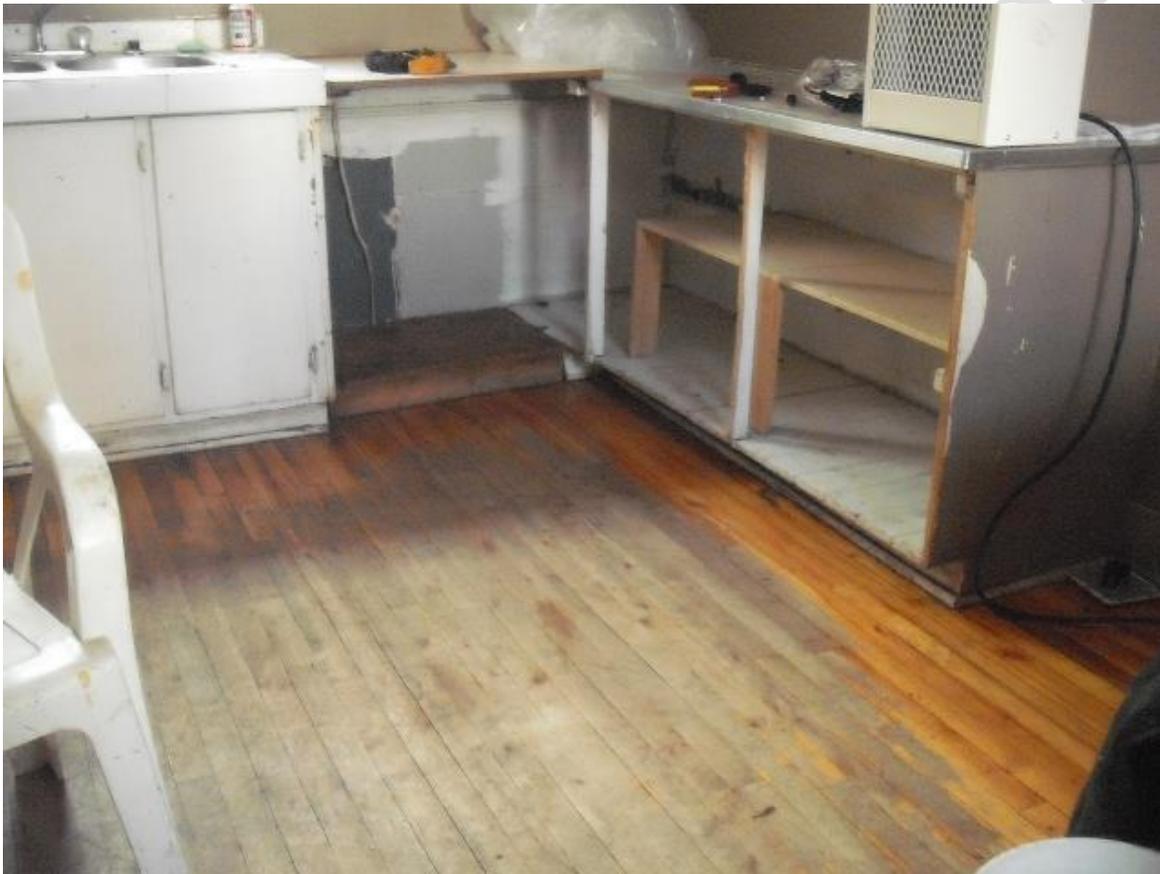
Toutes les portes d'armoires et d'autres cabinets ont été vérifiées selon les normes courantes d'inspection. Elles fonctionnaient correctement et leurs conditions étaient satisfaisantes lors de notre inspection.

L'évier doit être vérifié régulièrement pour éviter des infiltrations d'eau et l'endommagement du comptoir de cuisine. Remplacer le comptoir de cuisine endommagé par de la moisissure.

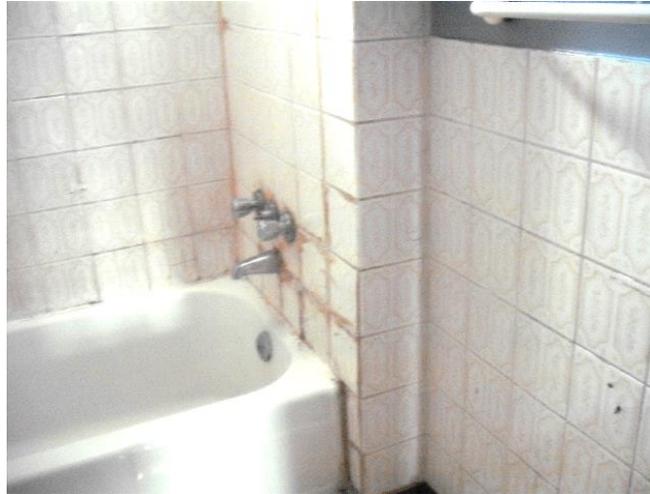
Nous avons observé une faiblesse au niveau des murs autour de la baignoire. Il est impossible, par simple inspection visuelle, de se prononcer sur l'importance des dommages à cet endroit. Il est possible que les murs sous le revêtement soient à refaire. Nous recommandons de réparer les murs dans la salle de bain

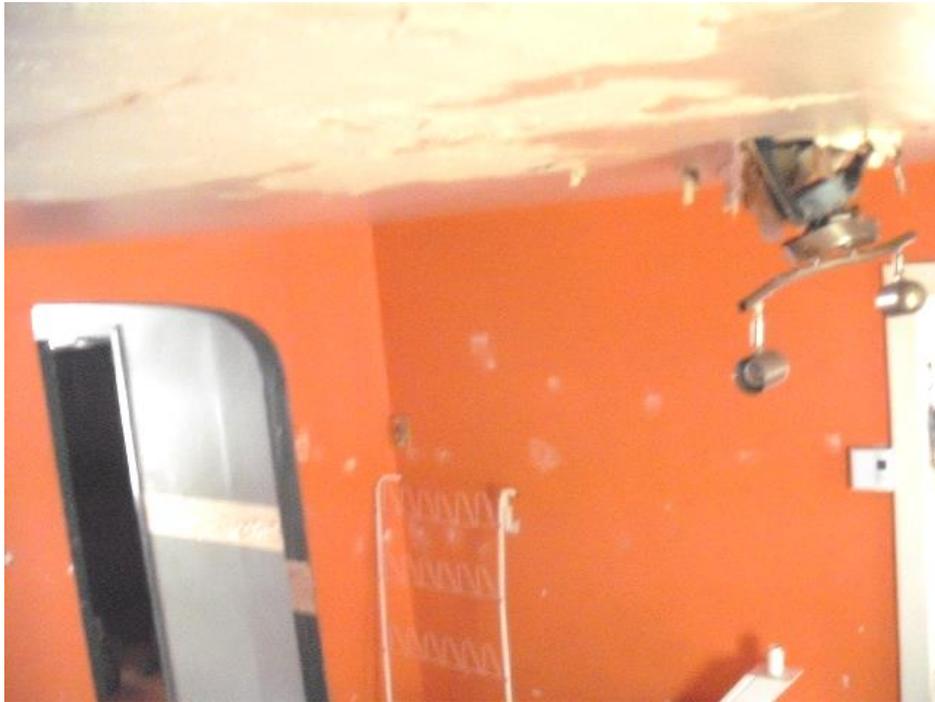
Nous avons observé qu'il n'y avait pas de ventilateur dans la salle de bain, le Code national du bâtiment n'en exige pas dans une pièce munie d'une fenêtre. Dû à l'humidité excessive dans une salle de bain, et dans le but de diminuer l'humidité et la détérioration des matériaux, surtout durant l'hiver. Nous recommandons l'installation d'un ventilateur qui projette l'humidité à l'extérieur du bâtiment dans la salle de bain
