**André Raymond Inspecteur agréé et certifié en bâtiment**

## Rapport d'inspection visuelle pour le bâtiment.

1 route transversale à la Perpendiculaire 2  
Désert apprivoisé

Inspection de 5 : 00 a.m. à 21 : 00 heure p.m. le 12 mars 999.

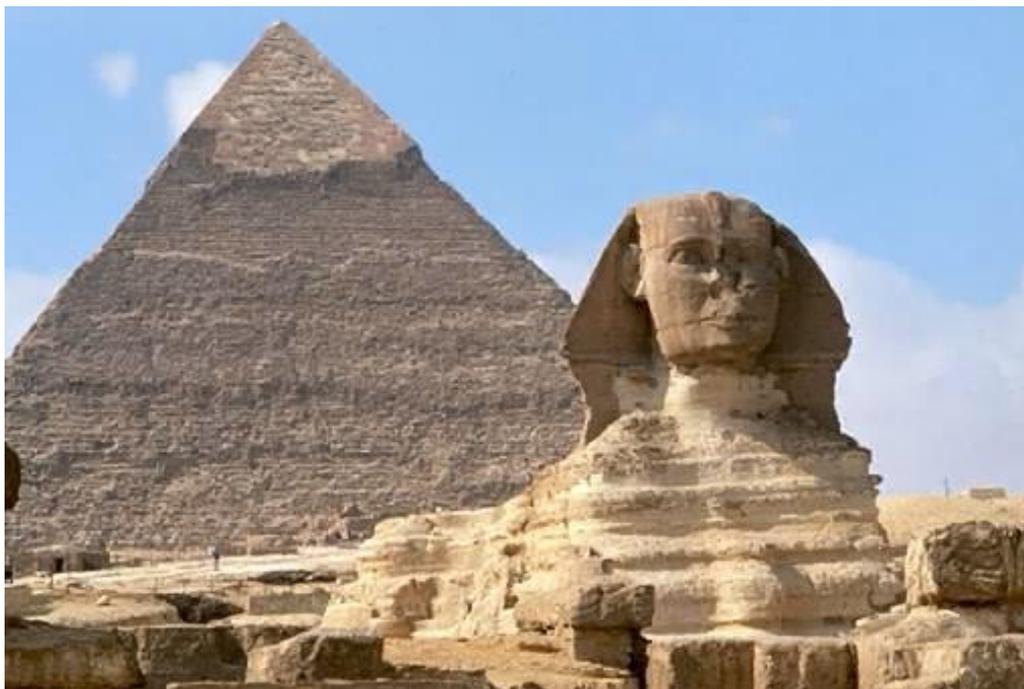
Les conditions de tempête de sable nous empêchent de connaître la condition du terrain.

Nous vous suggérons d'éloigner de l'immeuble les arbustes afin que ceux-ci ne touchent pas au revêtement extérieur. La présente situation maintient une humidité excessive près de l'immeuble ce qui contribue à accélérer la détérioration des matériaux.

Nous vous conseillons de corriger les pentes du terrain au pourtour du bâtiment, de manière à obtenir une pente positive descendante vers l'extérieur du bâtiment.

Cette prévention évite l'accumulation des eaux de surface près des fondations.

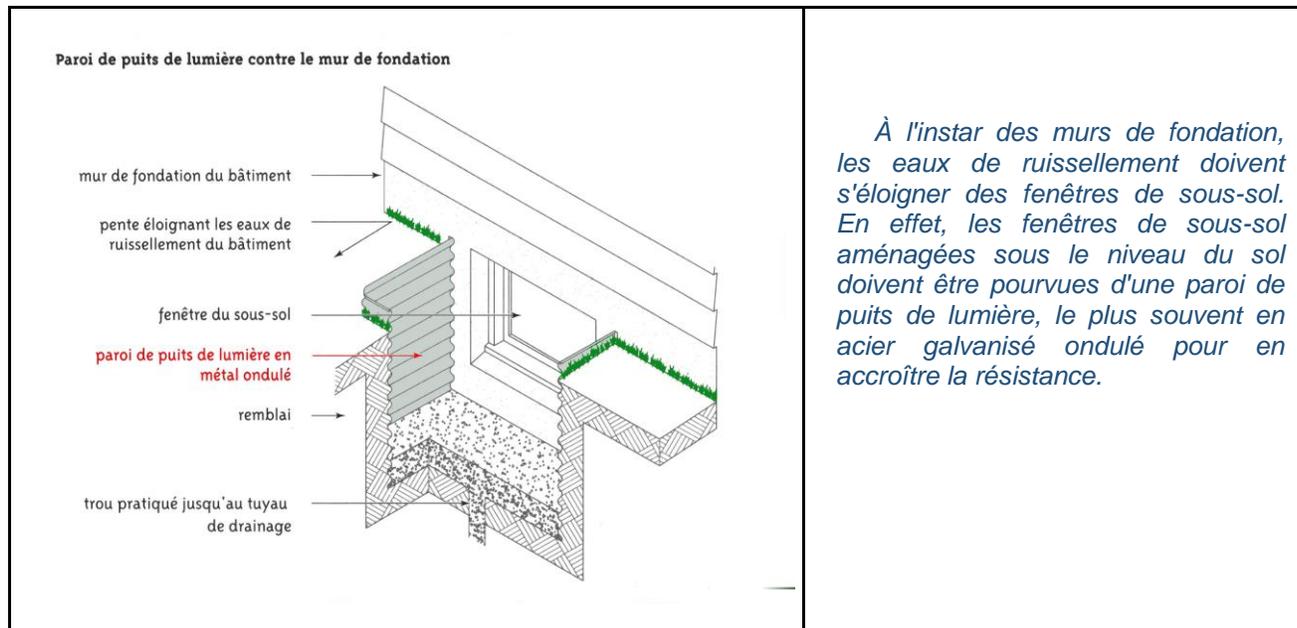
**Il n'y a pas le dégagement nécessaire au bas des fenêtres du sous-sol. Un espace de 150 mm ( $\pm$  6 pouces) est recommandé entre le bas de la fenêtre et le sol fini.**

**Des correctifs doivent être apportés pour éviter des infiltrations d'eau, l'installation de margelles est nécessaire.**

**Les puits de lumière (margelles) devraient être nettoyés ou le niveau du terrain intérieur abaissé pour empêcher l'obstruction des fenêtres et éventuellement une infiltration d'eau par celles-ci.**

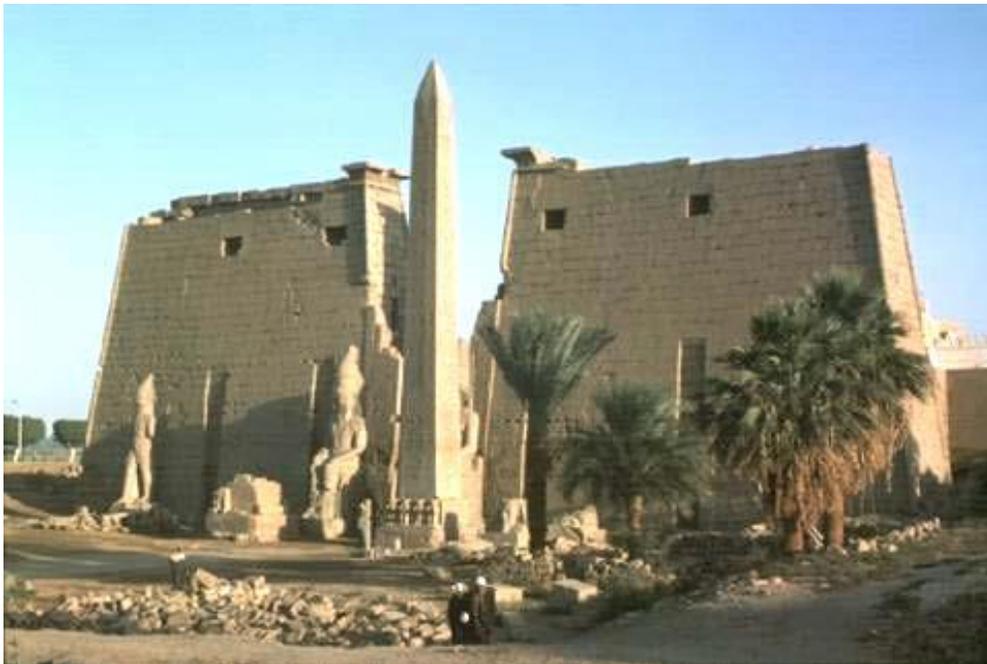
Des fissures ont été observées à différents endroits. En raison de leurs importances et des risques d'infiltration d'eau qui s'ensuivent, nous recommandons d'effectuer les réparations nécessaires.

Compte tenu de la finition du sous-sol, il peut être difficile d'apercevoir des signes d'infiltration.

Nous vous recommandons de consulter un spécialiste pour effectuer ce travail.

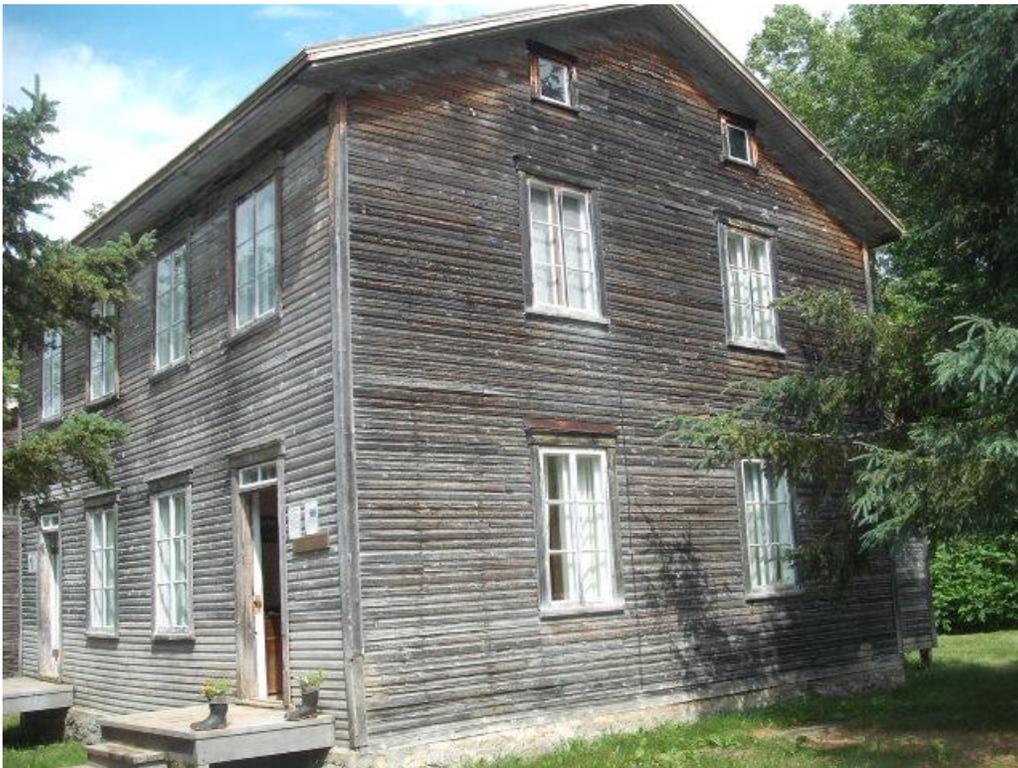
Quelques dommages ont été observés sur le revêtement de finition.

Nous vous suggérons de les réparer pour éviter les infiltrations d'eau derrière le revêtement extérieur et des dommages plus importants.

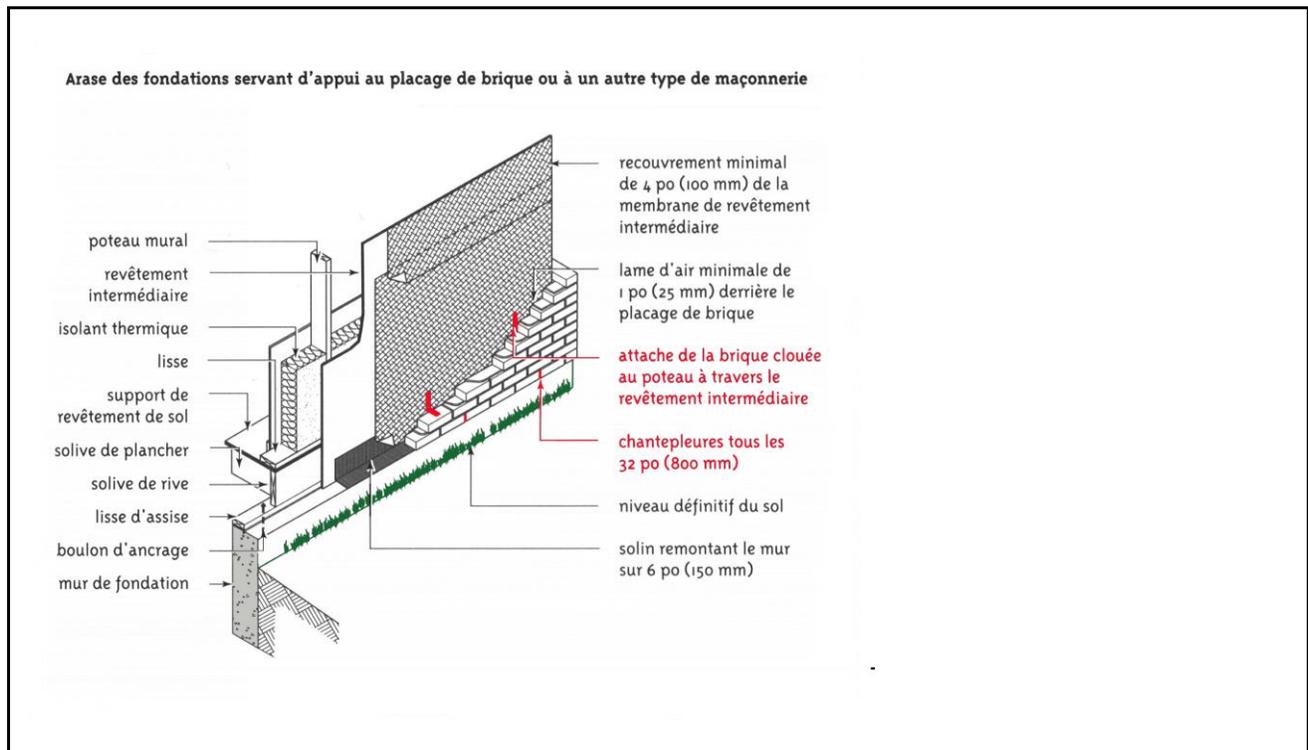
Des boursouflures dans le revêtement de maçonnerie ont été observées.

Ceci nous indique que les supports d'ancrage sont cassés. Il y a des risques de chute partielle du mur.

Des travaux de réparation ou de remplacement doivent être réalisés.

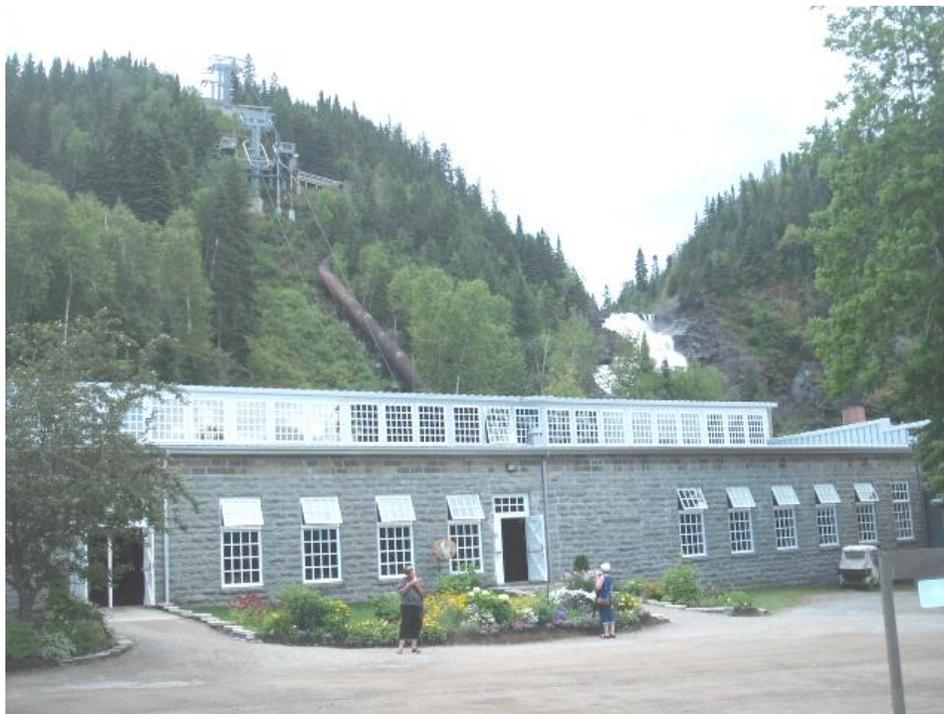
**Le calfeutrage autour des fenêtres et portes doit être rectifié.**

**Le calfeutrage prévient les infiltrations d'eau.**

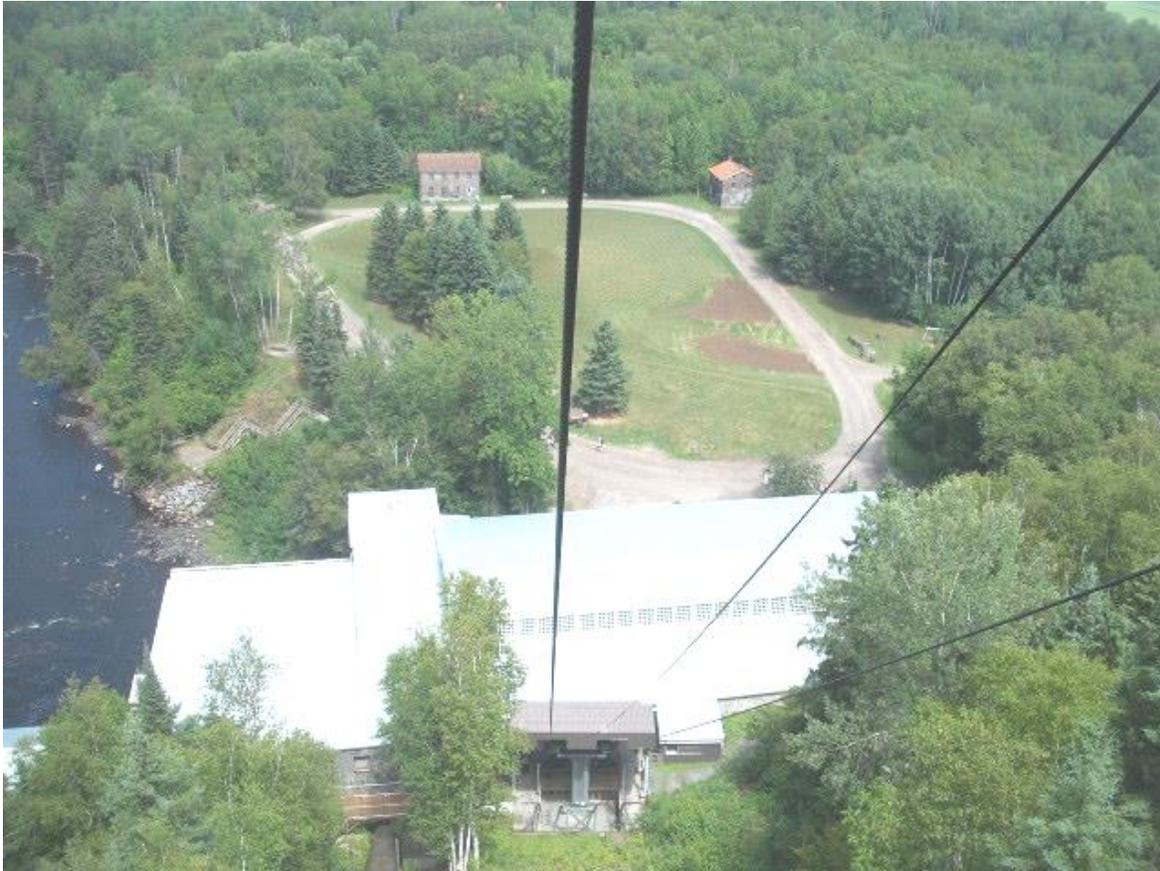
Le revêtement d'une toiture a une durée de vie approximative variant de 15 à 20 ans.  
Le revêtement de la toiture montre une usure normale compte tenu de son âge.

Nous avons observé des dommages au niveau du revêtement de la toiture. Nous vous recommandons d'effectuer les réparations qui s'imposent pour éviter les infiltrations d'eau.

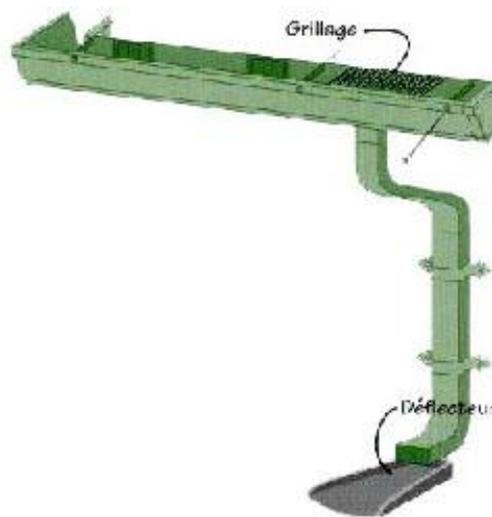
Il devrait y avoir un déflecteur au bas de chaque descente pour éloigner l'eau des abords des fondations.

Les gouttières se déversent dans un conduit pénétrant dans le sol.

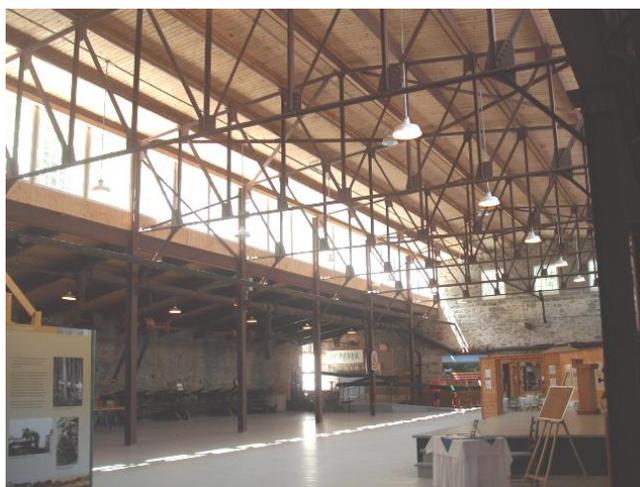
Nous avons observé une épaisseur d'environ 0 pouces d'isolation.

L'isolation est de l'air. Pour analyse de l'isolant de vermiculite, voir avec un laboratoire. La vermiculite peut être dangereuse pour la santé selon son pourcentage et l'exposition lorsqu'il y en a.

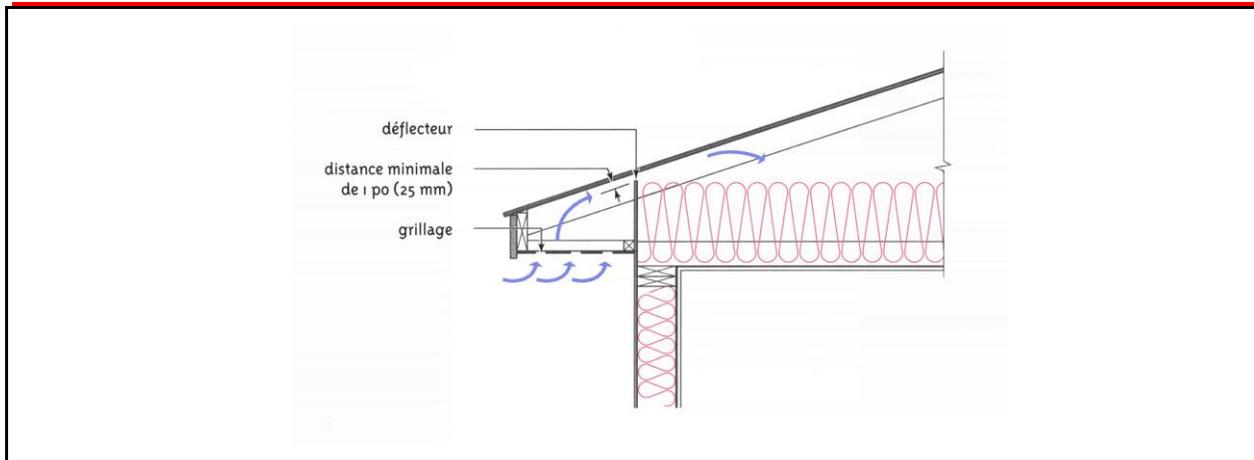
La ventilation par les soffites est obstruée, elle doit être dégagée.

La ventilation est inexistante. Cette situation peut causer des problèmes sérieux de condensation et de pourriture éventuelle. Il est important de corriger.

Nous avons remarqué qu'une ou plusieurs pièces des chevrons du toit ont besoin d'être réparées afin de diminuer les risques de déformation de la toiture.

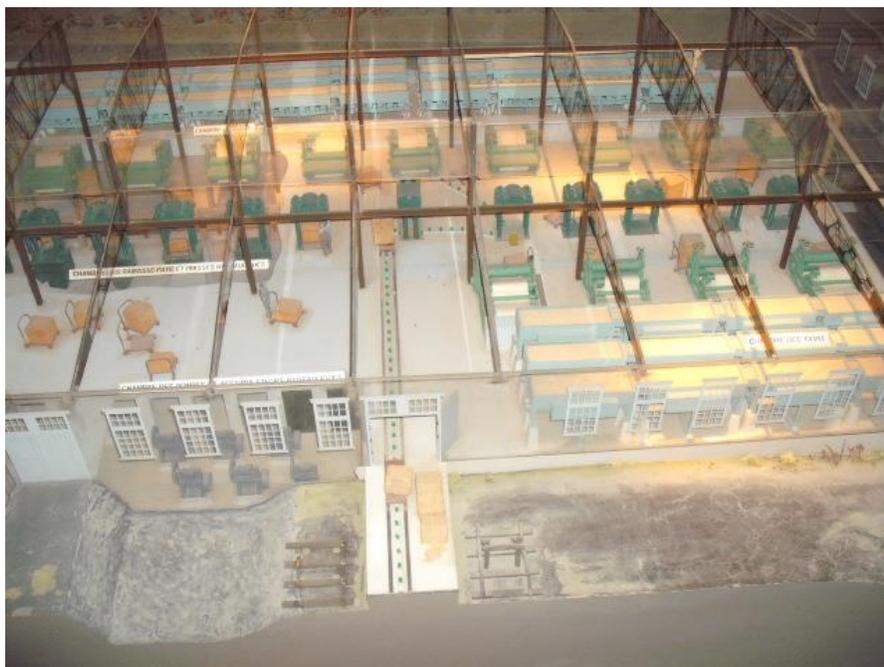
Lors de notre inspection du bâtiment, seulement une partie de la structure était visible. Notre inspection a été limitée.

Nous n'avons pas observé de dénivellation significative sur les planchers du bâtiment.

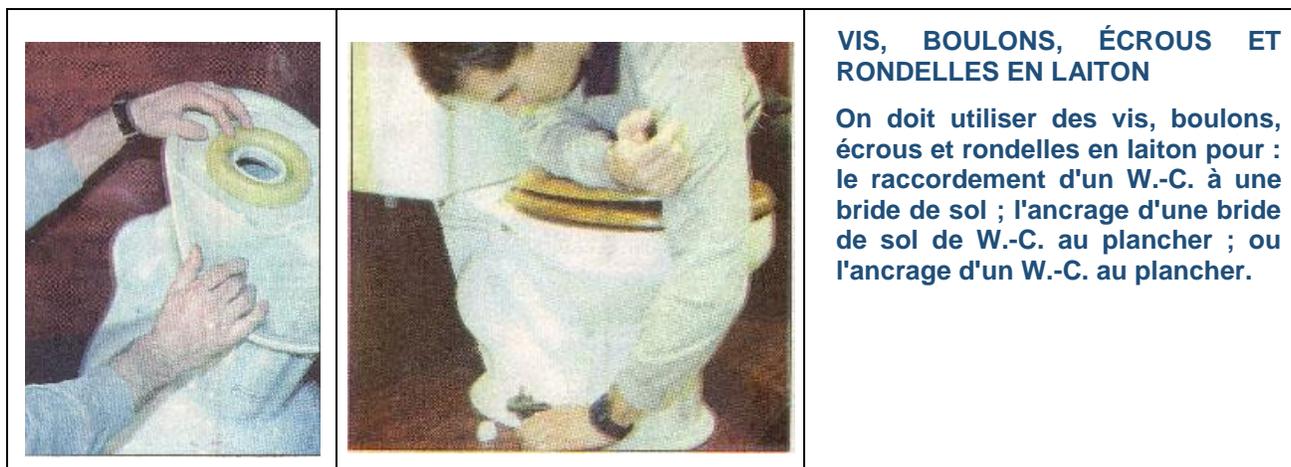
La toilette bouge dans la salle de bain

Cette situation peut entraîner des fuites d'eau, pouvant provoquer des dommages aux matériaux du plancher.

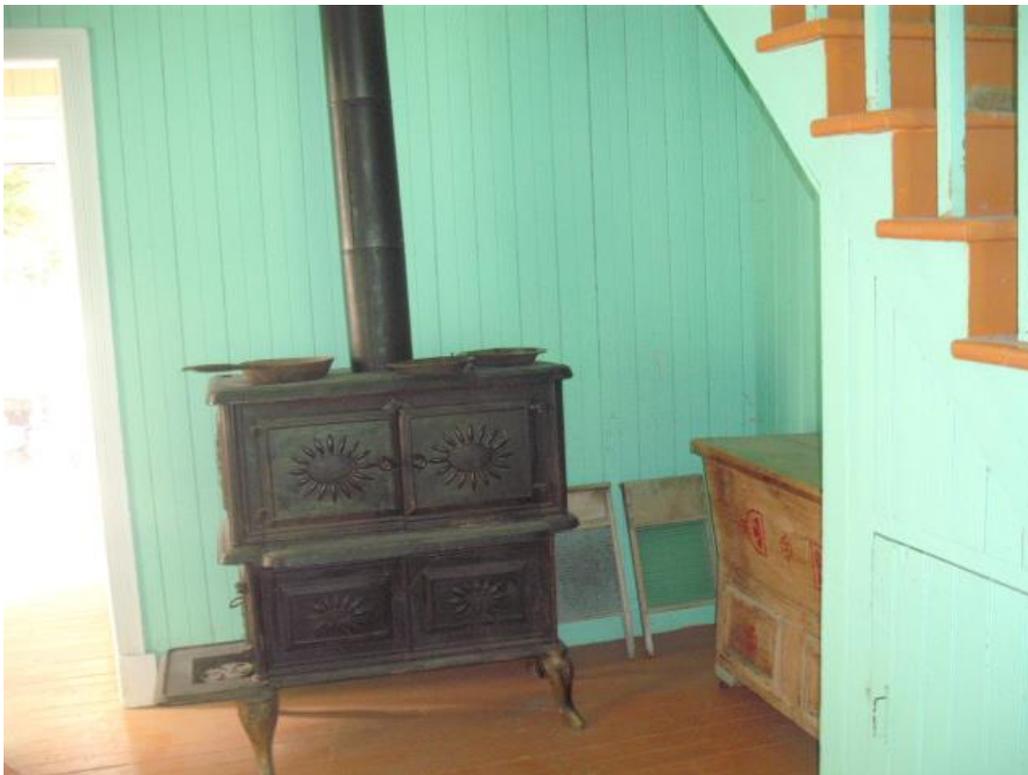
Le système de chauffage principal est au bois.
