**André Raymond Inspecteur agréé et certifié en bâtiment**

## Rapport d'inspection visuelle pour le bâtiment.

1 route transversale à la Perpendiculaire 2  
Désert apprivoisé

Inspection de 5 : 00 a.m. à 21 : 00 heure p.m. le 12 mars 999.

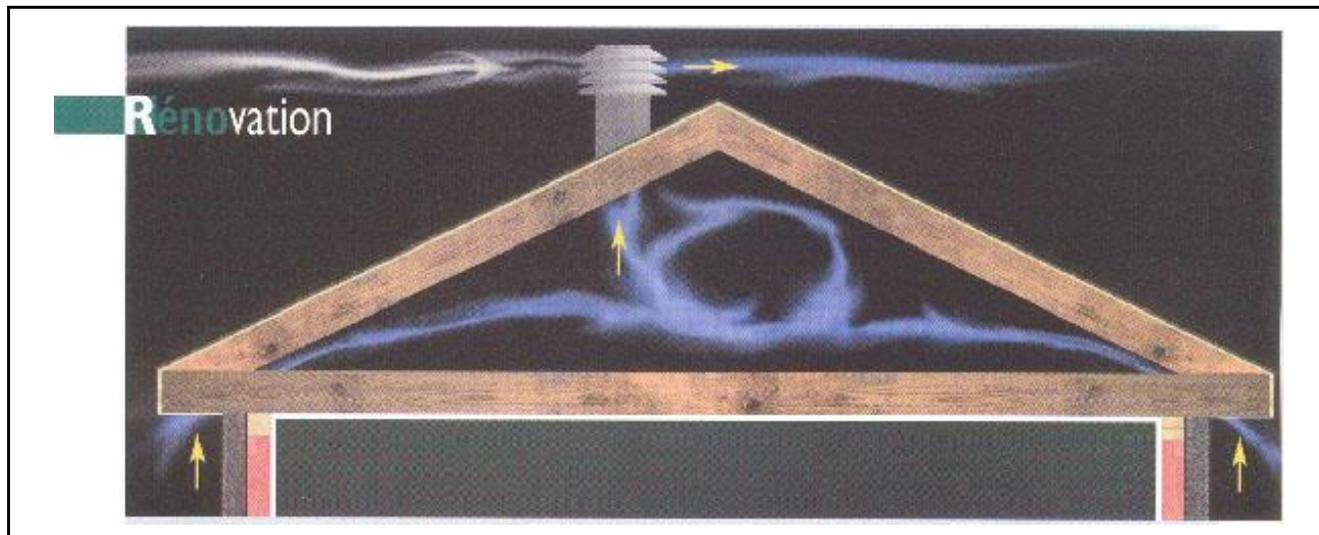
Le conduit du ventilateur de la salle de bain dans le vide sous toit doit être isolé, pour éviter la condensation.

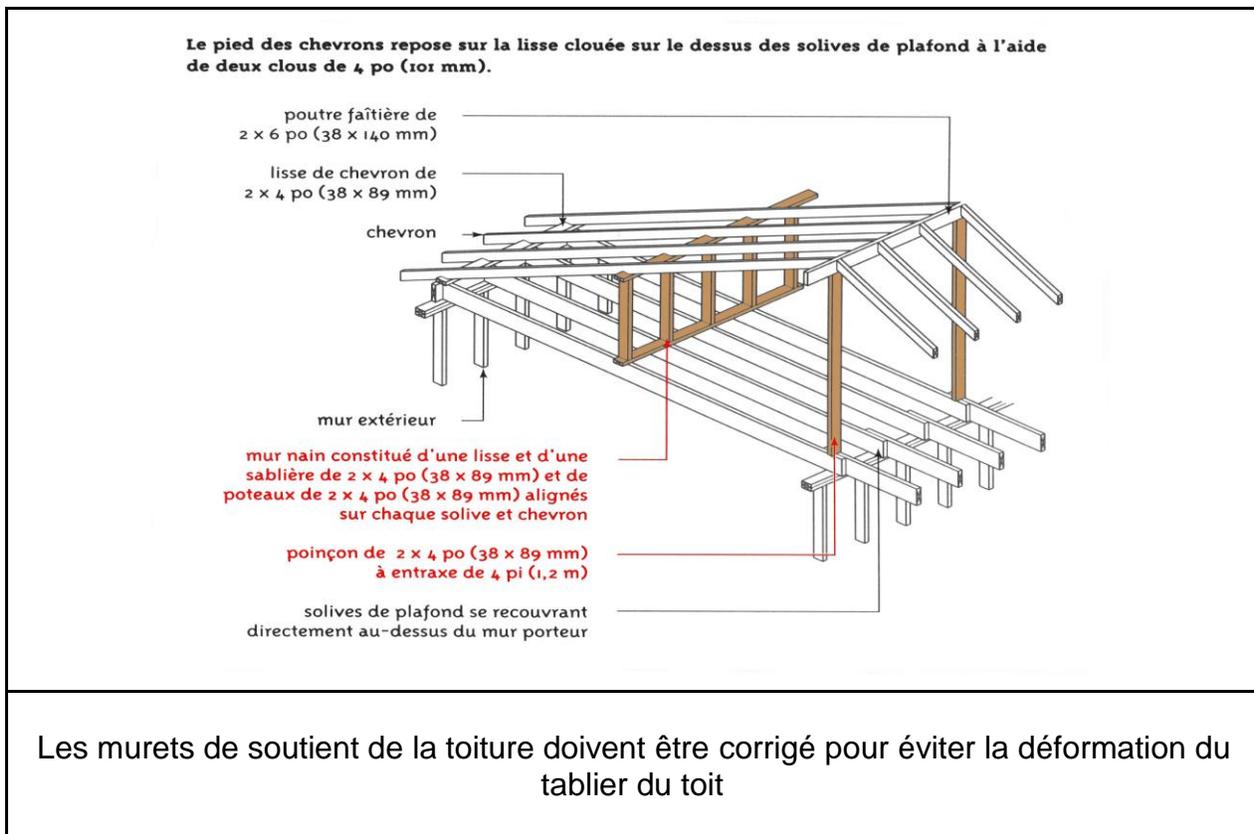
Nous avons remarqué qu'une ou plusieurs pièces des chevrons du toit ont besoin d'être réparées afin de diminuer les risques de déformation de la toiture.
