André Raymond : Inspecteur agréé, certifié en bâtiment
Certification Nationale # CNCII-00684

Rapport d'inspection visuelle pour le bâtiment.

18 Rang de la gauche
Village de l'étroit

Inspection fait de 8 : 30 à 12 : 00 heure le 31mai 2015.

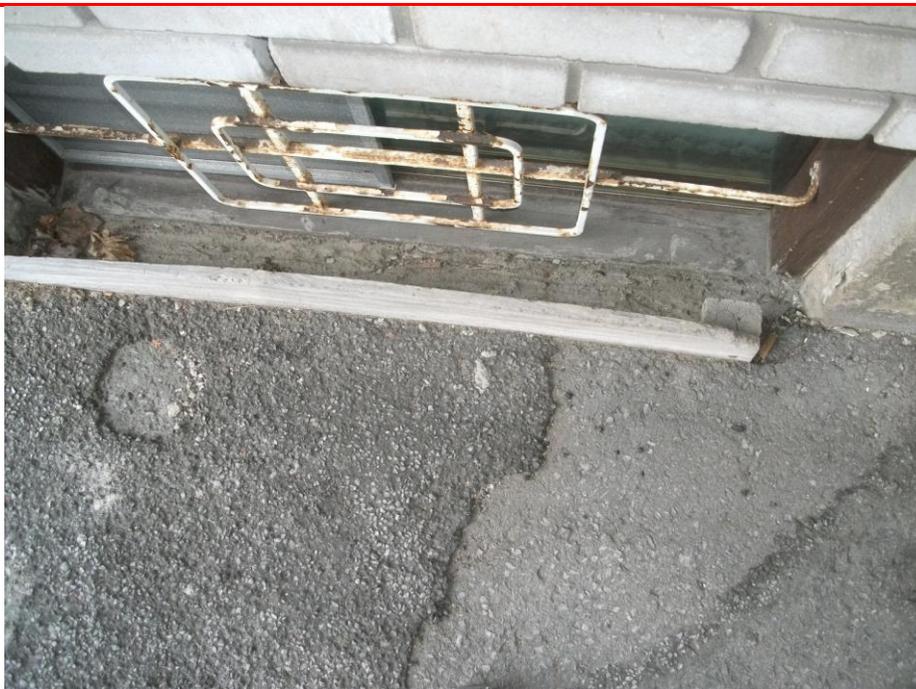
Il n'y a pas le dégagement nécessaire au bas des fenêtres du sous-sol. Un espace de 150 mm (\pm 6 pouces) est recommandé entre le bas de la fenêtre et le sol fini.

Des correctifs doivent être apportés pour éviter des infiltrations d'eau, l'installation de margelles est nécessaire.

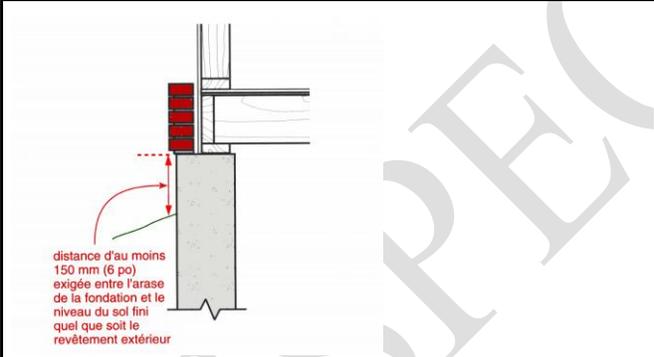
Notre inspection visuelle nous porte à croire que le dessus des fondations se situe, par rapport au sol, à un niveau inférieur à ce que le Code exige. Ceci peut entraîner des problèmes d'infiltration d'eau et des dommages sur le revêtement extérieur. Par conséquent, des corrections devront être apportées ou des travaux préventifs doivent être faits.

Le haut des fondations a été remblayé et se trouve maintenant inférieur au niveau du terrain. Cette situation peut causer des problèmes d'infiltration d'eau. Nous suggérons de corriger cette situation.

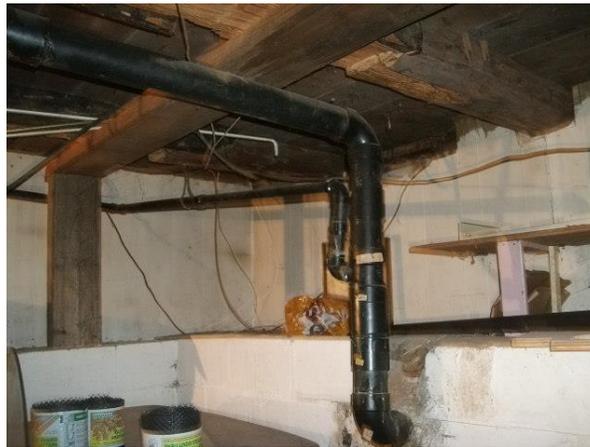
Lors de notre inspection du bâtiment, seulement une partie de la structure était visible. Notre inspection a été limitée.

Nous n'avons pas observé de dénivellation significative sur les planchers du bâtiment.

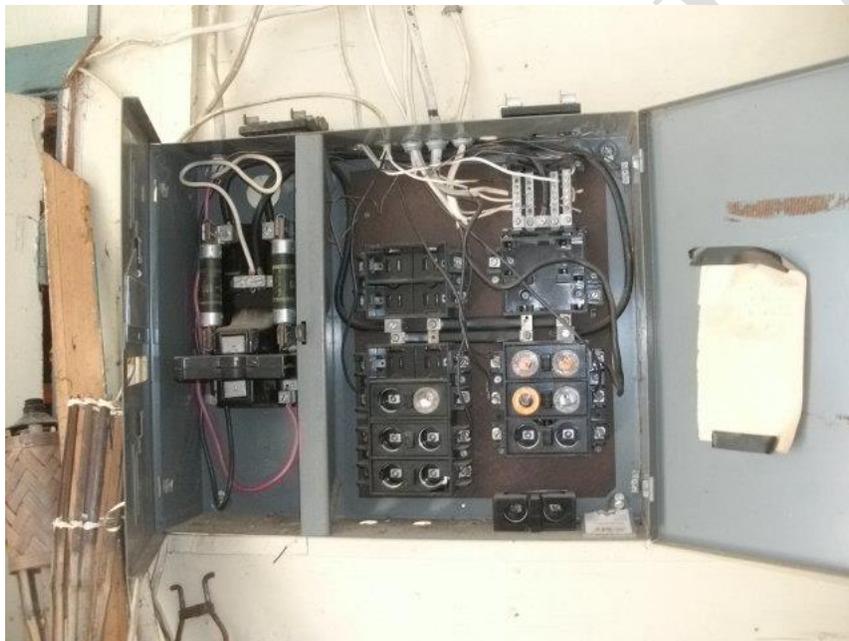
Le branchement électrique du bâtiment a une capacité de 100 ampères avec un panneau de distribution muni de disjoncteurs.

Lors de notre inspection nous avons observé à l'intérieur du panneau de distribution des doublements de circuits.

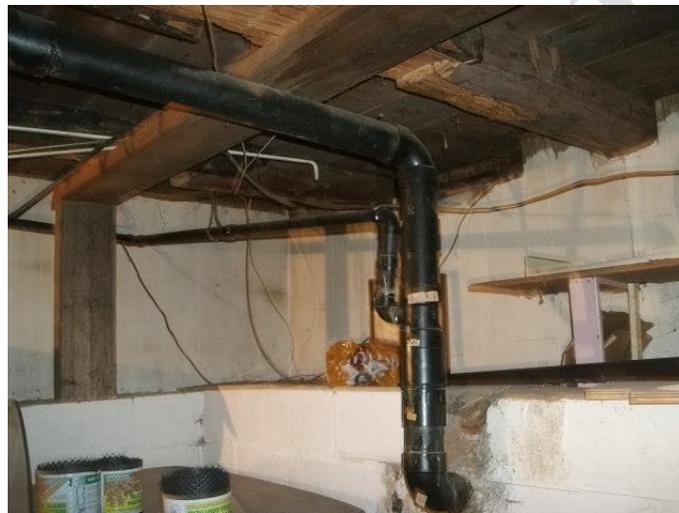
La tuyauterie visible de distribution d'eau est en plastique. Le conduit d'entrée d'eau a un diamètre de $\frac{3}{4}$ de pouce en cuivre.

La tuyauterie visible d'égout est en plastique.

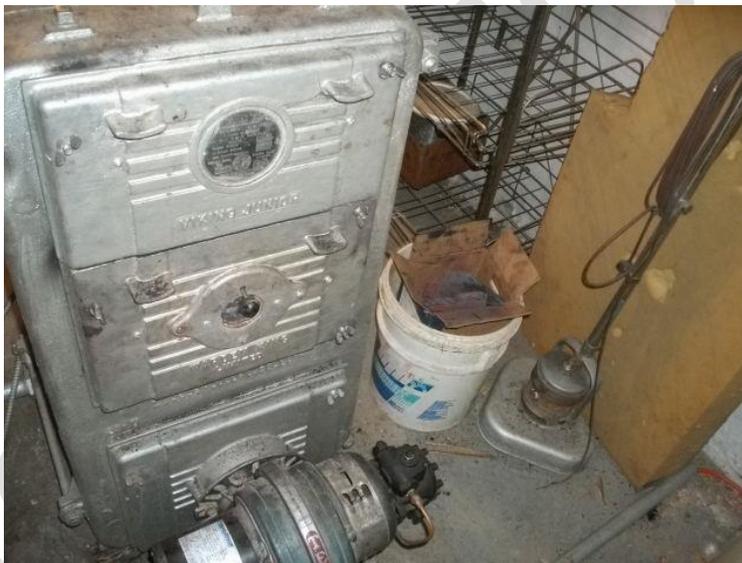
Le système de chauffage principal est central à eau chaude et avec plinthes.
L'énergie utilisée est l'électricité et l'huile à chauffage.

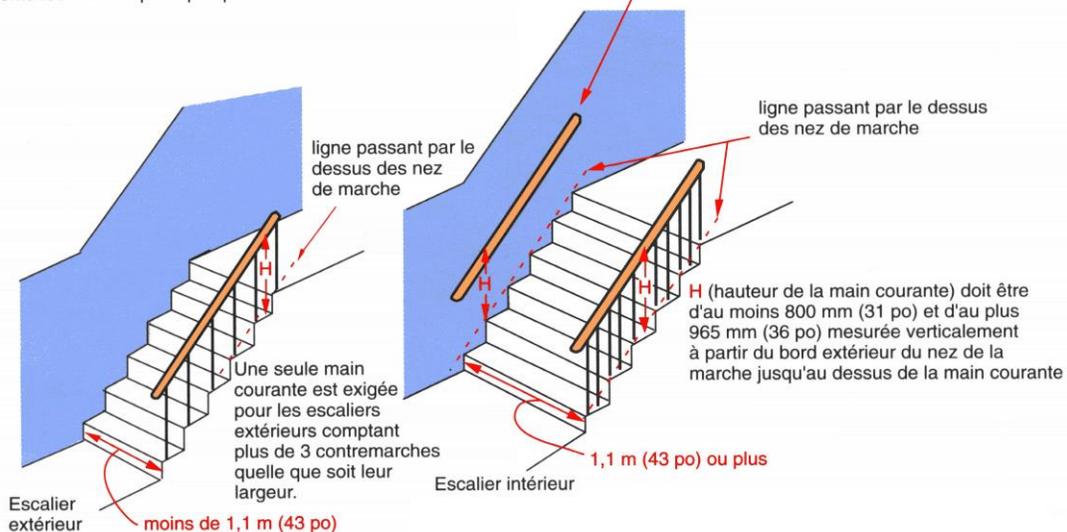
MAINS COURANTES EXIGÉES

Une main courante est exigée dans l'escalier donnant accès au sous-sol.

Une main courante doit être installée : sur au moins 1 côté d'un escalier d'une largeur inférieure à 1100 mm ; sur les 2 côtés d'un escalier d'une largeur d'au moins 1100 mm ; et sur les 2 côtés d'un escalier tournant servant d'issue.

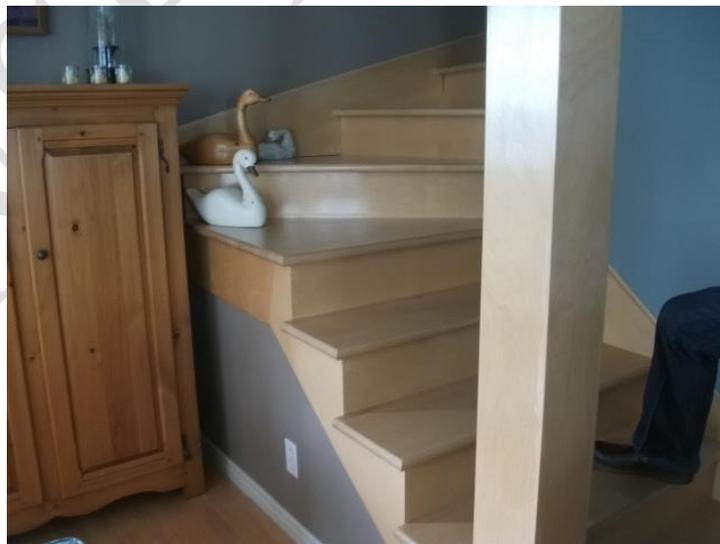
Une rampe est obligatoire pour tout escalier de plus de 3 marches.
