Rapport de visite pour vérifications localisées sur différents bâtiments.

003 Par là
Là bas

Inspection fait de 8 : 30 à 15 : 00 heure le 17 juin 2011.

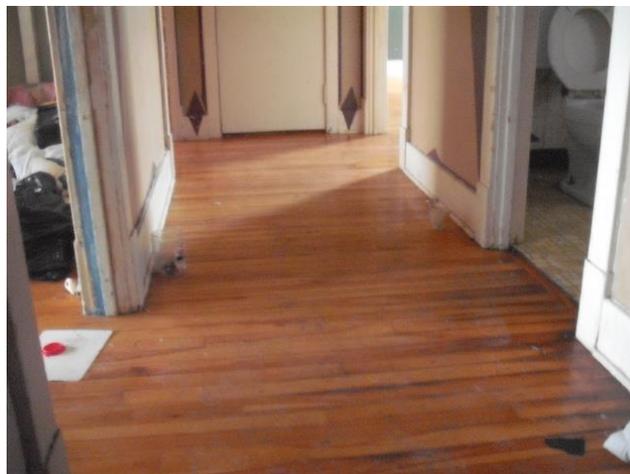
Nous avons observé de la dénivellation significative sur les planchers du bâtiment. L'accumulation d'humidité et les infiltrations d'eau répétées ont endommagés plusieurs éléments structuraux qui doivent être remplacés.

Nous avons observé que des travaux ont été réalisés sans que les règles de l'art aient été respectées.

Nous vous recommandons de consulter un spécialiste pour corriger la structure du bâtiment.
